Inspección de Cooperativa Minera San Francisco y Cooperativa Minera Poopó, Oruro, Bolivia

Realizado 20 de julio 2017

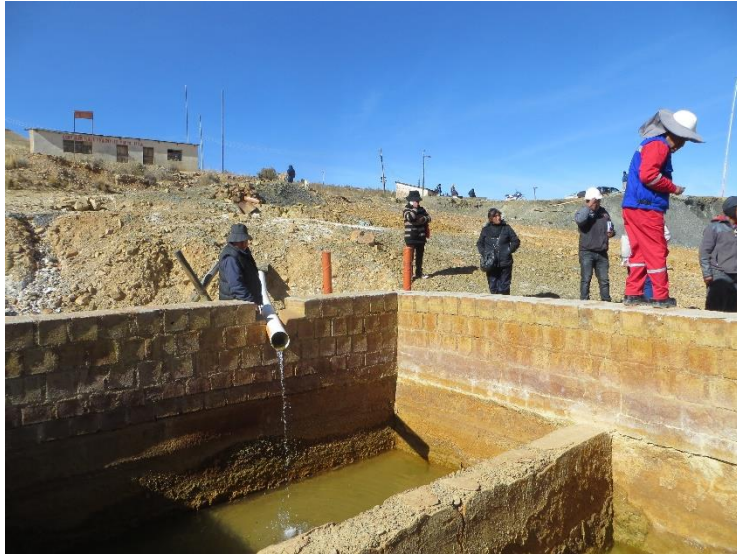
SFP-001

Observación: Tubo de salida tapado, trabajadores dicen que el nivel del agua no cambia. Posibilidad de fugas e infiltración. Zanja de drenaje no protegido contra infiltraciones. Agua de relativamente clara, sin muchos depósitos de hierro. Caudal mínimo.

Valoración: Agua sumamente acida, de baja salinidad. Un indicador posible de recarga de agua de lluvia en el interior de la mina. Condiciones muy oxidantes mostrando condiciones representativas de formación de drenaje ácido de mina, señalando la alta probabilidad de metales disueltos preocupantes para la salud.

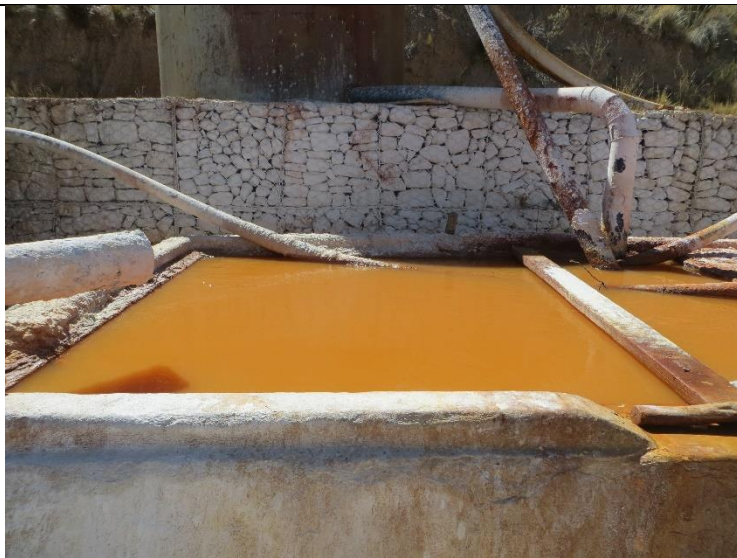
SFP-002

Observación: Agua de color naranja con muchos sedimentos suspendidos. Se presume que viene directamente del tanque de bombeo. Función del tanque en mal estado, mezcla de cal realizado en una forma muy descontrolada.

Valoración: Agua ligeramente ácida de alta salinidad, con sólidos disueltos en exceso de 7.000 mg/L, fuera de los límites de agua de Clase D: “Agua de calidad mínima,” según Decreto Supremo 24176 de Ley 1333 (límite de 1.500 mg/L sólidos disueltos). Condiciones ligeramente oxidantes.

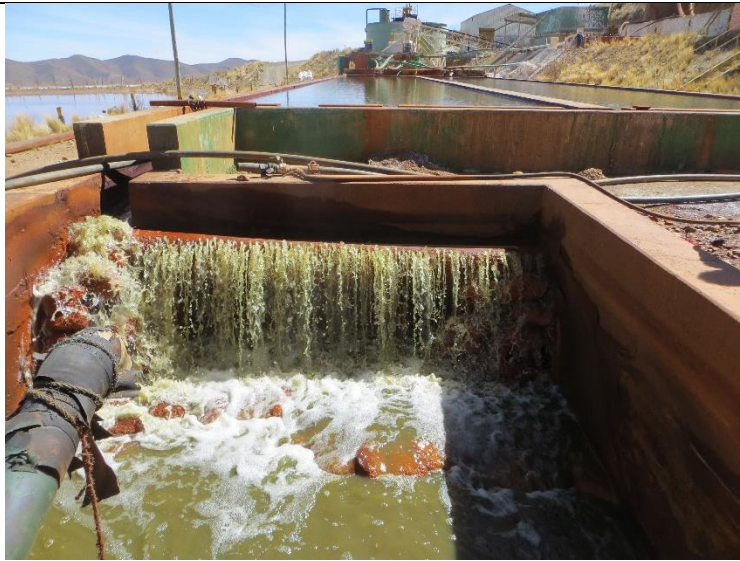
SFP-003

Observación: Agua de color verde/gris, muchos sedimentos suspendidos. Tanques de sedimentación no funcionan adecuadamente.

Valoración: pH subido efectivamente, dentro de los límites de agua de “Clase A” pero todavía una conductividad y solidos disueltos extremadamente altos, fuera del rango de “Clase D.” Condiciones redox reductoras a causa de adición de cal, haciendo que hierro disuelto se precipita. Tratamiento más eficaz necesario.

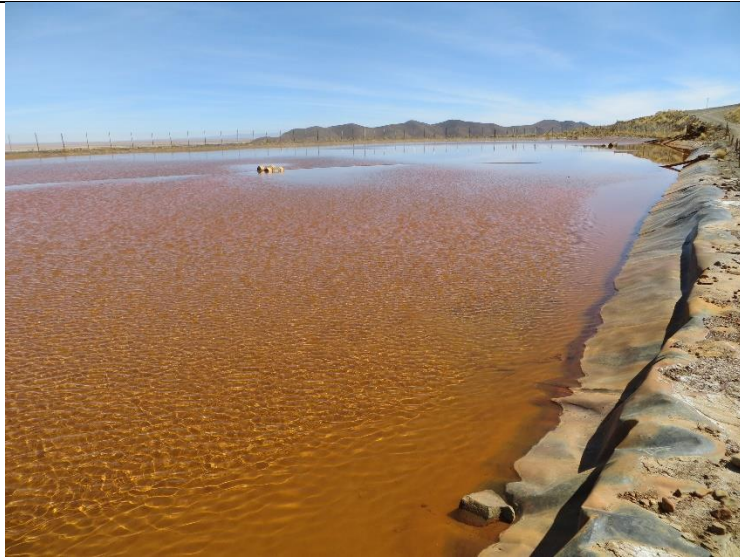
SFP-004

Observación: Agua clara, sedimentos de color naranja de hierro asentados en el piso de la laguna. Protección mínima contra rebosamientos.

Valoración: pH en el rango de “Clase B,” solidos disueltos y contenido de sales muy altos. Aumentación muy probablemente ha precipitado la mayoría de metales disueltos, pero todavía agua de baja calidad.

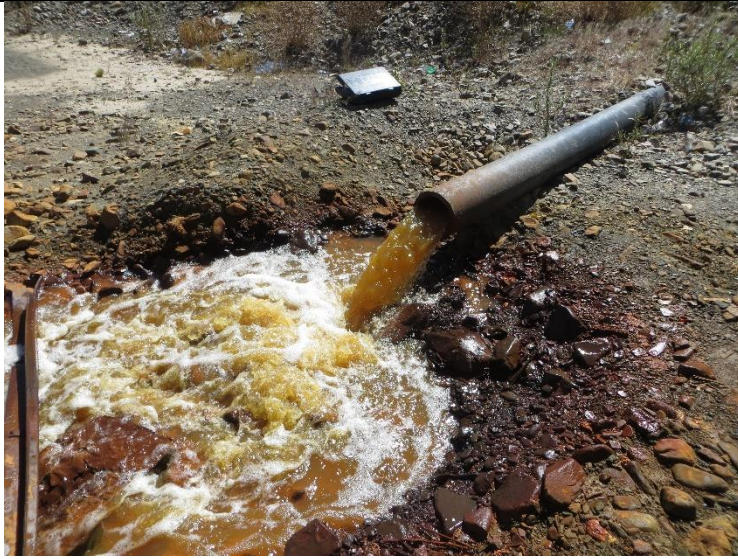
SFP-005

Observación: Agua entrando al medio ambiente de color café, naranja, de pH casi neutral. Evidencia de depósitos de hierro en las rocas. Muchos sedimentos y solidos disueltos.

Valoración: Agua de calidad mínima, “Clase D,” requiriendo tratamiento adicional para uso humano. Hay la posibilidad todavía de metales disueltos, preocupantes para la salud. Salinidad bastante al inferior de salinidad del río aguas arriba. Temperatura arriba de la temperatura ambiente del río.

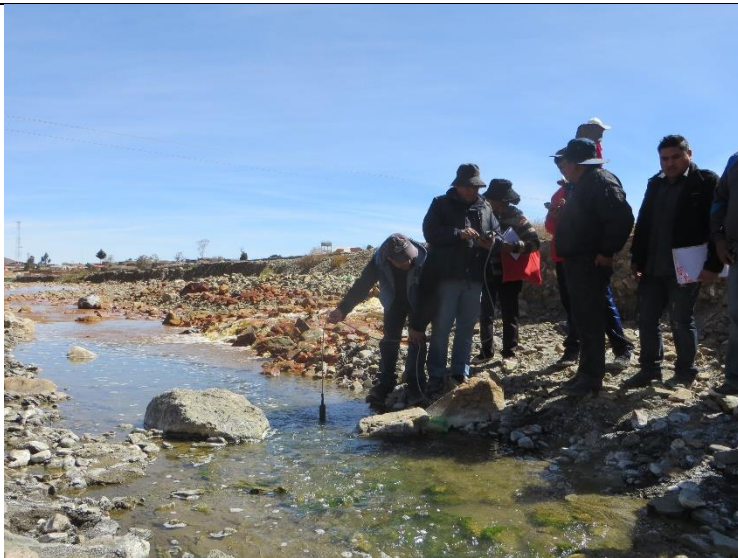
SFP-006

Observación: Agua relativamente clara, de pH superior a neutral y alta salinidad.

Valoración: Agua de calidad baja principalmente según de la concentración de sales y solidos disueltos totales.

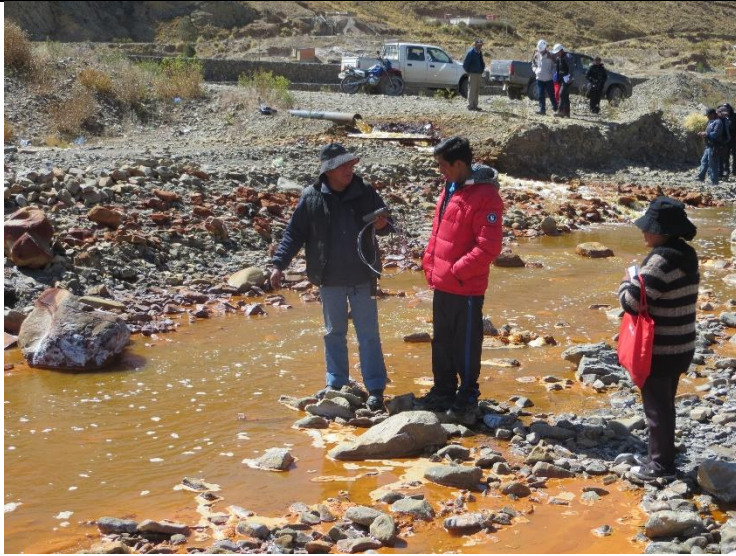
SFP-007

Observación: Agua de color café, muchos depósitos hierros, pH casi neutral, alta salinidad, condiciones reductoras.

Valoración: pH y conductividad del río bajan después del efluente de la mina Poopó. La temperatura sube. Agua de calidad mínima ambos aguas arriba y aguas debajo de tubo de efluente.

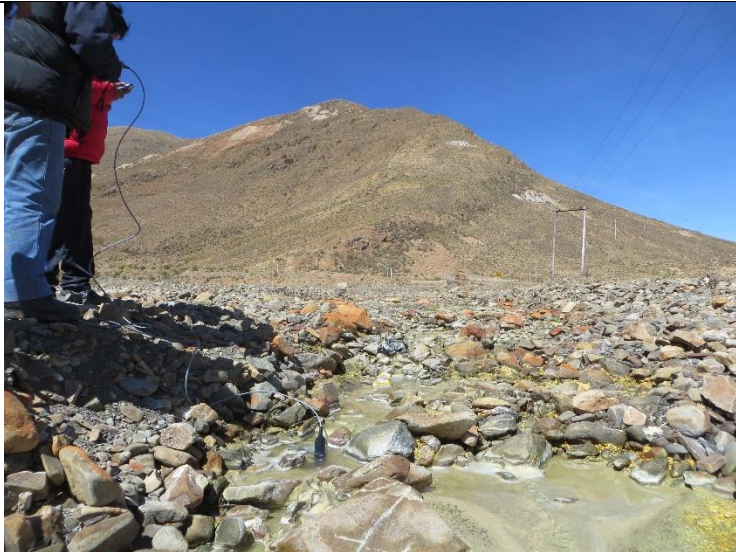
SFP-008

Observación: Agua de color gris, amarillo. No se identificó de cual mina viene.

Valoración: Agua de calidad mínima, muy riesgoso para la salud pública y salud del medio ambiente. pH sumamente ácido, y salinidad extremadamente alto. Condiciones fuertemente oxidantes. Alta probabilidad de metales disueltos. **Debe ser una prioridad para las autoridades.**

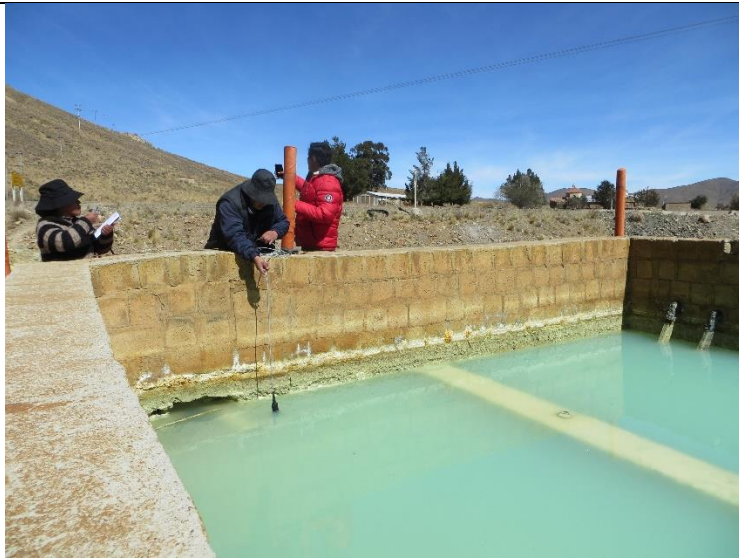
SFP-009

Observación: Agua de color turquesa, con depósitos amarillos de azufre en los lados. Alimentado por un tubo obviamente derramando. También la piscina no se ve seguro. Rodeado por agua escapando e infiltrando en la tierra. No se identificó de cual mina pertenece.

Valoración: Agua de calidad mínima, muy riesgoso para la salud pública y salud del medio ambiente. pH sumamente ácido, y salinidad extremadamente alto. Condiciones fuertemente oxidantes. Alta probabilidad de metales disueltos. **Debe ser una prioridad para las autoridades.**

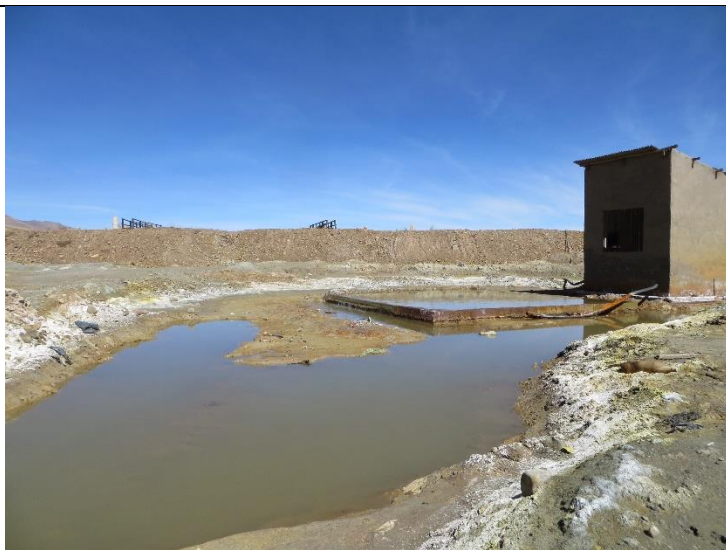
SFP-010

Observación: Agua de color gris, con muchos sedimentos suspendidos. Casita de “tratamiento” abandonado, agua rebosando y fluyendo de manera descontrolado hasta la pampa. Ningún control contra infiltración a aguas subterráneas una vez que sale del dique de colas.

Valoración: Agua de calidad mínima, muy riesgoso para la salud pública y salud del medio ambiente. pH ácido, y salinidad alto. Condiciones fuertemente oxidantes. Alta probabilidad de metales disueltos. Ventajas preventivas del dique de colas revertidos. **Debe ser una prioridad para las autoridades.**
