# Inspección de la calidad del agua bacteriológica: Coro Coro y Caquingora, La Paz

8-9 de mayo de 2018

Elaborado por: Ing. Riley Mulhern

Centro de Ecología y Pueblos Andinos (CEPA)

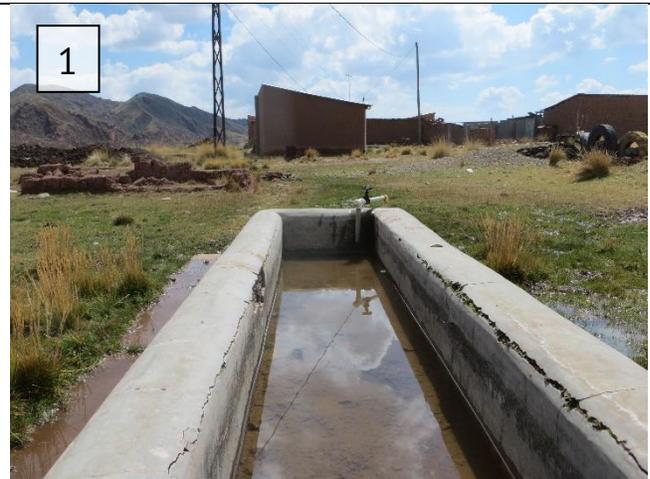
<p><b>Descripción:</b> Grifo de la red de distribución, Villa Cariño, conectado a un bebedero del ganado</p> <p><b>Observación:</b> Agua muy turbia cuando sale del grifo.</p>

- **Las aguas de consumo humano de Coro Coro (puntos 1-3) se clasifican como “Contaminadas”** por ser entre 10-100 UFC/100 mL. Se nota que la planta de tratamiento del pueblo no realiza ningún tratamiento en realidad, ya que el agua entra y sale con la misma calidad bacteriológica. También, es evidente que hay muchas fugas y vulnerabilidades en la tubería misma ya que la contaminación aumenta entre el punto de salida de la planta (3) y el grifo que se analizó en el pueblo (1).

- Otro indicador del estado deficiente de la red de tubería de Coro Coro es el aumento de la turbidez desde el punto de salida de la planta de tratamiento y el grifo. Sube desde 0.53 UNT (por debajo del límite) a 36.8 UNT (más de 7 veces por encima del límite). **Esto evidencia la presencia de muchas fugas en la tubería.**

- 2. La municipalidad revise la red de tubería dentro del pueblo para la existencia de fugas y reemplace tubos dañados.**
- 3. La municipalidad priorice la recuperación de operación de la planta de agua de consumo humano y implemente un sistema de cloración para el pueblo de Coro Coro.**
- 4. En el corto plazo, los miembros de la comunidad deben realizar un tratamiento al nivel domiciliar del agua del grifo a través de hervir o desinfección con cloro.**

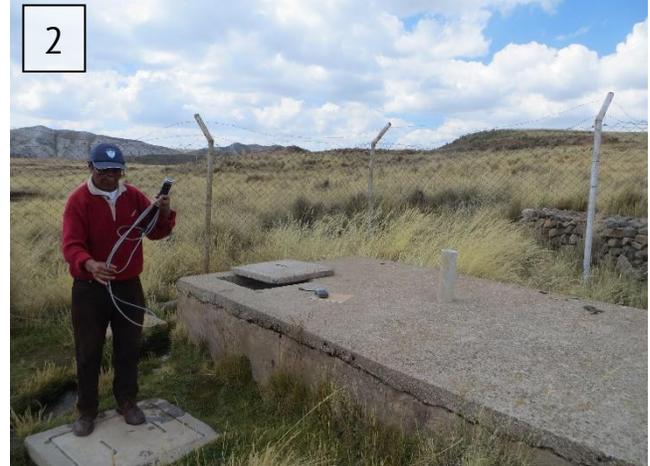
<p><b>Descripción:</b> Ingreso de la planta de tratamiento de Coro Coro</p> <p><b>Observación:</b> Agua cristalina. El tanque mismo en un estado de deterioro sin protección de chapa y rebosante.</p>

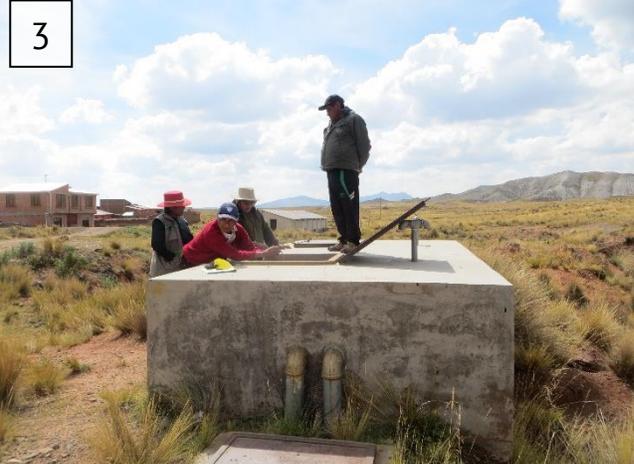
<p>3</p>

<p><b>Descripción:</b> Salida de la planta de tratamiento de Coro Coro</p> <p><b>Observación:</b> Alto caudal de agua, agua cristalina. Tanque sin seguridad. Por lo general la planta está en estado de descuido.</p>
<p>4</p>

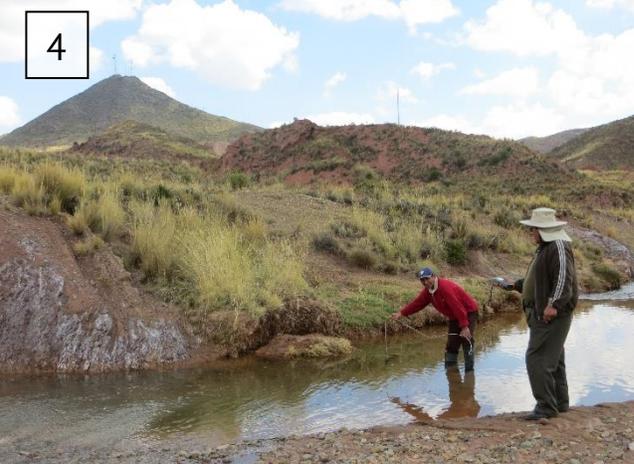
<p><b>Descripción:</b> “Río sano”, tributario al río del punto 5</p> <p><b>Observación:</b> Agua bastante clara con caudal bajo.</p>
<p>5</p>

- **Las aguas de los ríos de Coro Coro desprotegidas (puntos 4 y 5) se clasifican como “Contaminada” y “Muy Peligrosa”.** De importancia particular, el río aguas debajo de la planta de aguas servidas del pueblo (punto 5) tenía demasiadas colonias para contar. Una estimación básica del resultado da un número en exceso de 10.000 UFC/100 mL. Estos niveles de coliformes termotolerantes son indiscutiblemente a causa de la mala operación

- **Los ríos de Coro Coro no son aptos para consumo ni riego.** La conductividad eléctrica de los puntos 4 y 5 superan 6.000 y 4.000  $\mu\text{S}/\text{cm}$  respectivamente. Además de la contaminación bacteriológica, también tienen concentraciones elevada de sales. Esto puede ser a cause de procesos antropogénicos como la minería, agricultura, y aguas servidas en la cuenca, pero también a causa de escorrentía natural.

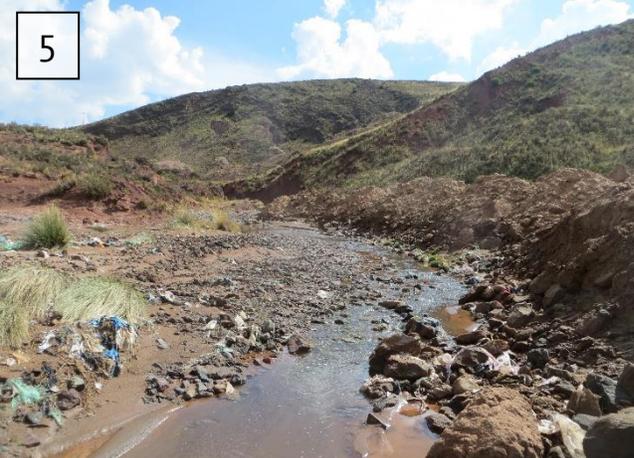
<p><b>Descripción:</b> “Río feo”, unos metros aguas abajo del sistema de aguas servidas de Coro Coro</p> <p><b>Observación:</b> Fuerte olor de azufre que emana del río, bajo caudal</p>

de la planta de aguas servidas unos metros aguas arriba y **es un riesgo severo a la salud pública**. Estas aguas pueden infiltrar en el agua subterránea, incluso infiltrar a las tuberías a través de fugas, y contaminar otras fuentes de agua de consumo humano o del ganado aguas abajo.

1. **La municipalidad invierte en una mejor operación de la planta de aguas servidas lo que representa un riesgo serio para la salud pública.**

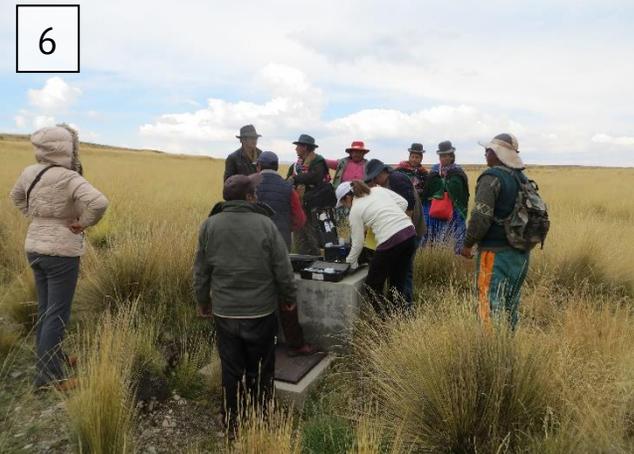
<p>6</p>

<p><b>Descripción:</b> Vertiente protegida (Qhopaphuxu)</p> <p><b>Observación:</b> Vertiente bien protegida y asegurada con chapa. Tanque parece en buen estado. Comunidad no tiene acceso a la chapa. Muestra tomada de vertiente al lado.</p>
<p>7</p>

- **Las aguas de Caquingora, tanto las fuentes de consumo humano (puntos 6, 9, y 10) como la vertiente desprotegido (punto 7) se clasifican como “Calidad aceptable”**. La fuente principal de la comunidad de suministra la red de distribución incluso cumple con el NB 512. Esto significa que hay una buena protección de la fuente y que no hay muchas fugas u otros peligros de contaminación en el curso de la distribución del agua como se notaba en Coro Coro.
- Desafortunadamente, debido a limitaciones del tiempo, no fue posible medir las concentraciones de coliformes del río que pasa por Caquingora (punto 8). Sin embargo, es muy probable que este río también se clasifique “Contaminado” debido a las altas concentraciones de coliformes en el río aguas arriba.

- 1. Los comunarios de la comunidad siempre realicen un tratamiento domiciliar, sea por hervir o cloración, como medida de prevención contra cualquier contaminación que se podría ocurrir en el futuro.**
- 2. No utilizan la fuente Calataya (punto 7) para el consumo humano debido a su naturaleza desprotegida y la salinidad elevada.**

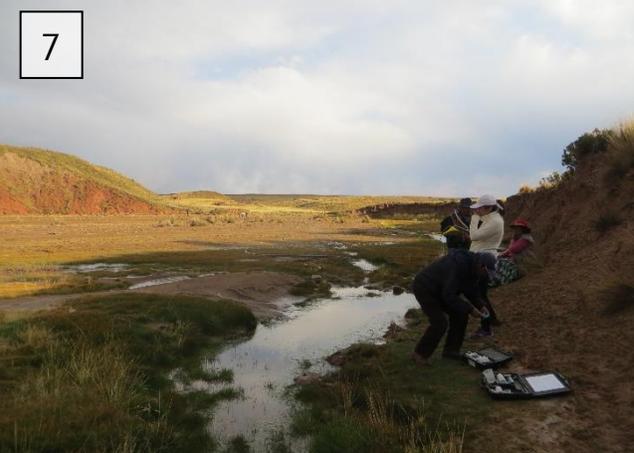
<p><b>Descripción:</b> Vertiente desprotegida para posible desarrollo (Calataya)</p> <p><b>Observación:</b> Vertiente de bajo caudal, al lado del río, agua con muchas plantas y algas, incluso la presencia de bichos acuáticos</p>
<p>8</p>

- **Las fuentes de consumo humano en Caquingora son buenas en cuanto a la salinidad.** Caquingora también cuenta con fuentes de agua dulces (punto 9 y 10) por debajo de 500  $\mu\text{S}/\text{cm}$ . El punto 7, la vertiente Calataya que los comunarios dicen que se va a desarrollar para el riego, tiene una conductividad de 2.975  $\mu\text{S}/\text{cm}$ , lo que es por debajo del límite recomendada para el riego. No obstante, esta vertiente (Calataya) no sería recomendable para consumo humano. El río, mientras tanto (punto 9), es un poco más elevado y puede ser no apto para el riego debido a la contaminación observada aguas arriba. Se nota que el agua del río se diluye ligeramente en su curso desde puntos 4 y 5 en cuanto a la conductividad lo que significa que recibe aportes de otras fuentes también en su curso.

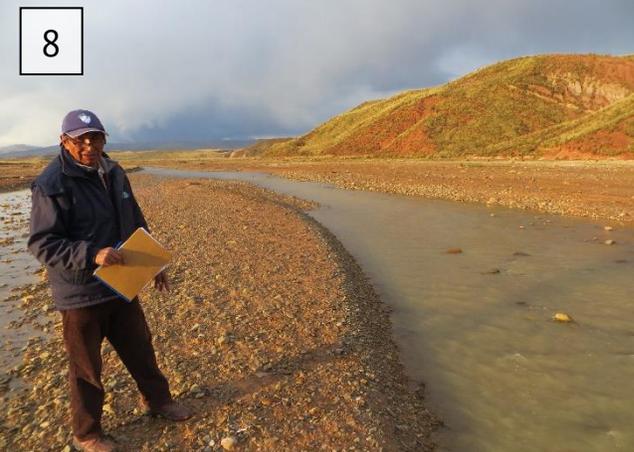
<p><b>Descripción:</b> Río que baja desde Coro Coro (Jiskalacaya)</p> <p><b>Observación:</b> Agua turbia, alto caudal</p>

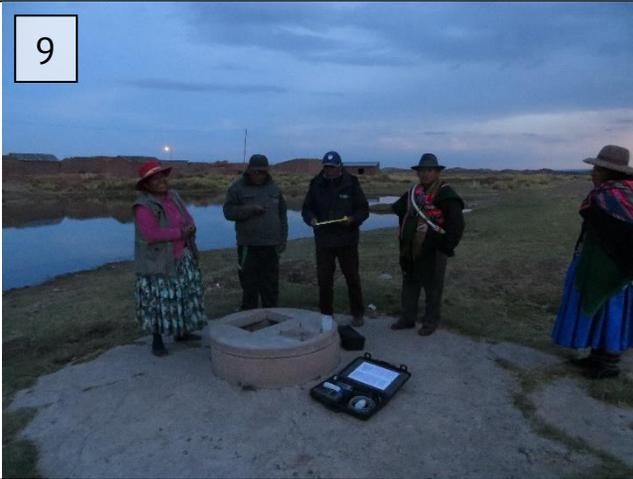
9

**Descripción:** Pozo de Caquingora (Watanawi)

**Observación:** Agua cristalina, sin mucho olor ni color

- En el momento del monitoreo, la vertiente de Coro Coro está de buen estado según la turbidez y **la comunidad cuenta con agua bastante cristalina en los grifos**. La otra fuente, el pozo (punto 9), que la comunidad utiliza de vez en cuando también está protegido contra mucha escorrentía y, por lo tanto, cuenta con una turbidez dentro del límite permisible.

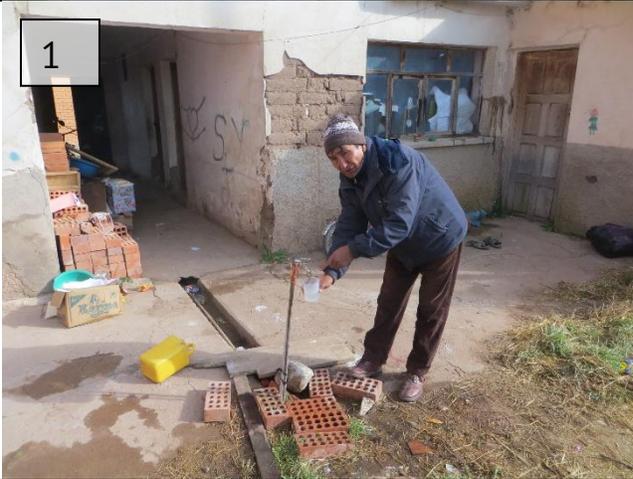
**Descripción:** Grifo domiciliario de Caquingora

**Observación:** Agua cristalina, sin mucho olor ni color
