Informe: Resultados de la inspección del Lago Poopó el 17-18 de abril de 2018

Centro de Ecología y Pueblos Andinos (CEPA)

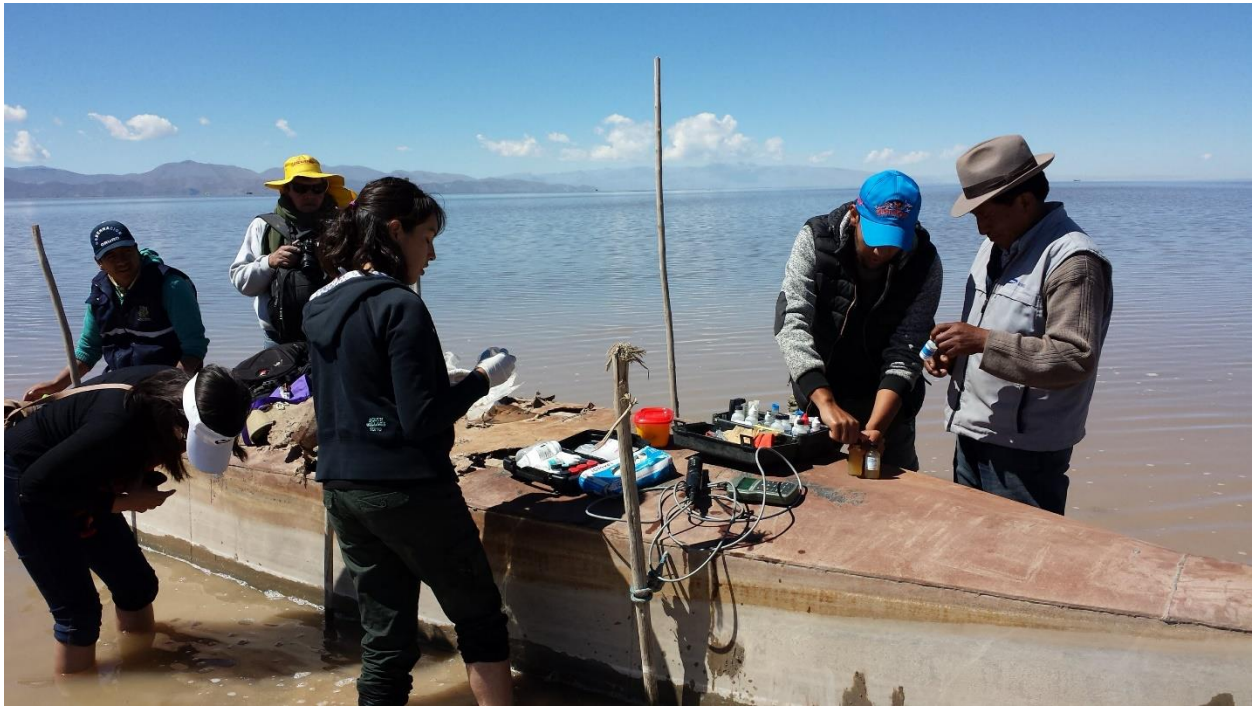
Realizando los análisis en el lago el día 17 de abril.

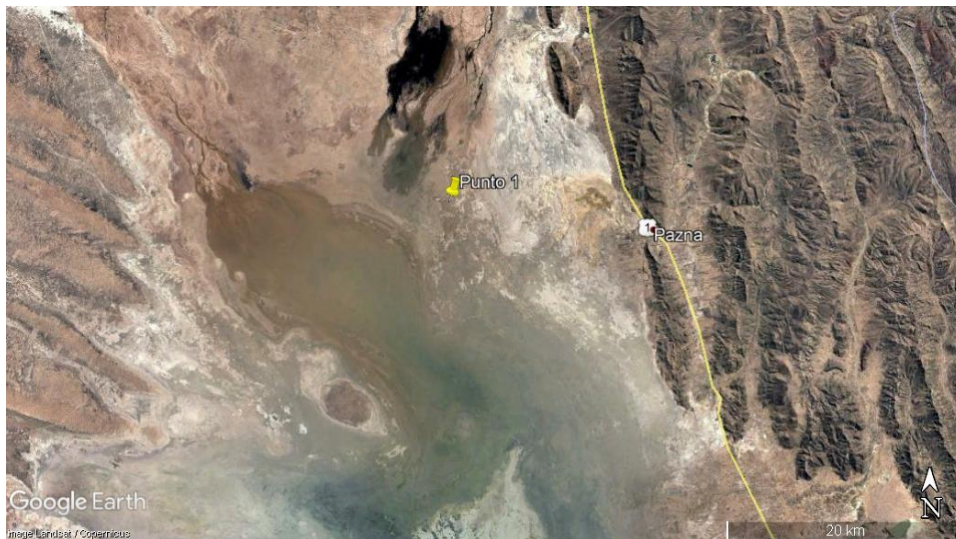
Ubicación del punto de muestreo número 1. Coordenadas: 0702184 m E, 7944545 m S, UTM 19S. Imagen de satélite muestra el estado del lago en 2016.
