# Inspección de la calidad del agua bacteriológica: Coro Coro y Caquingora, La Paz

8-9 de mayo de 2018

Elaborado por: Ing. Riley Mulhern

Centro de Ecología y Pueblos Andinos (CEPA)

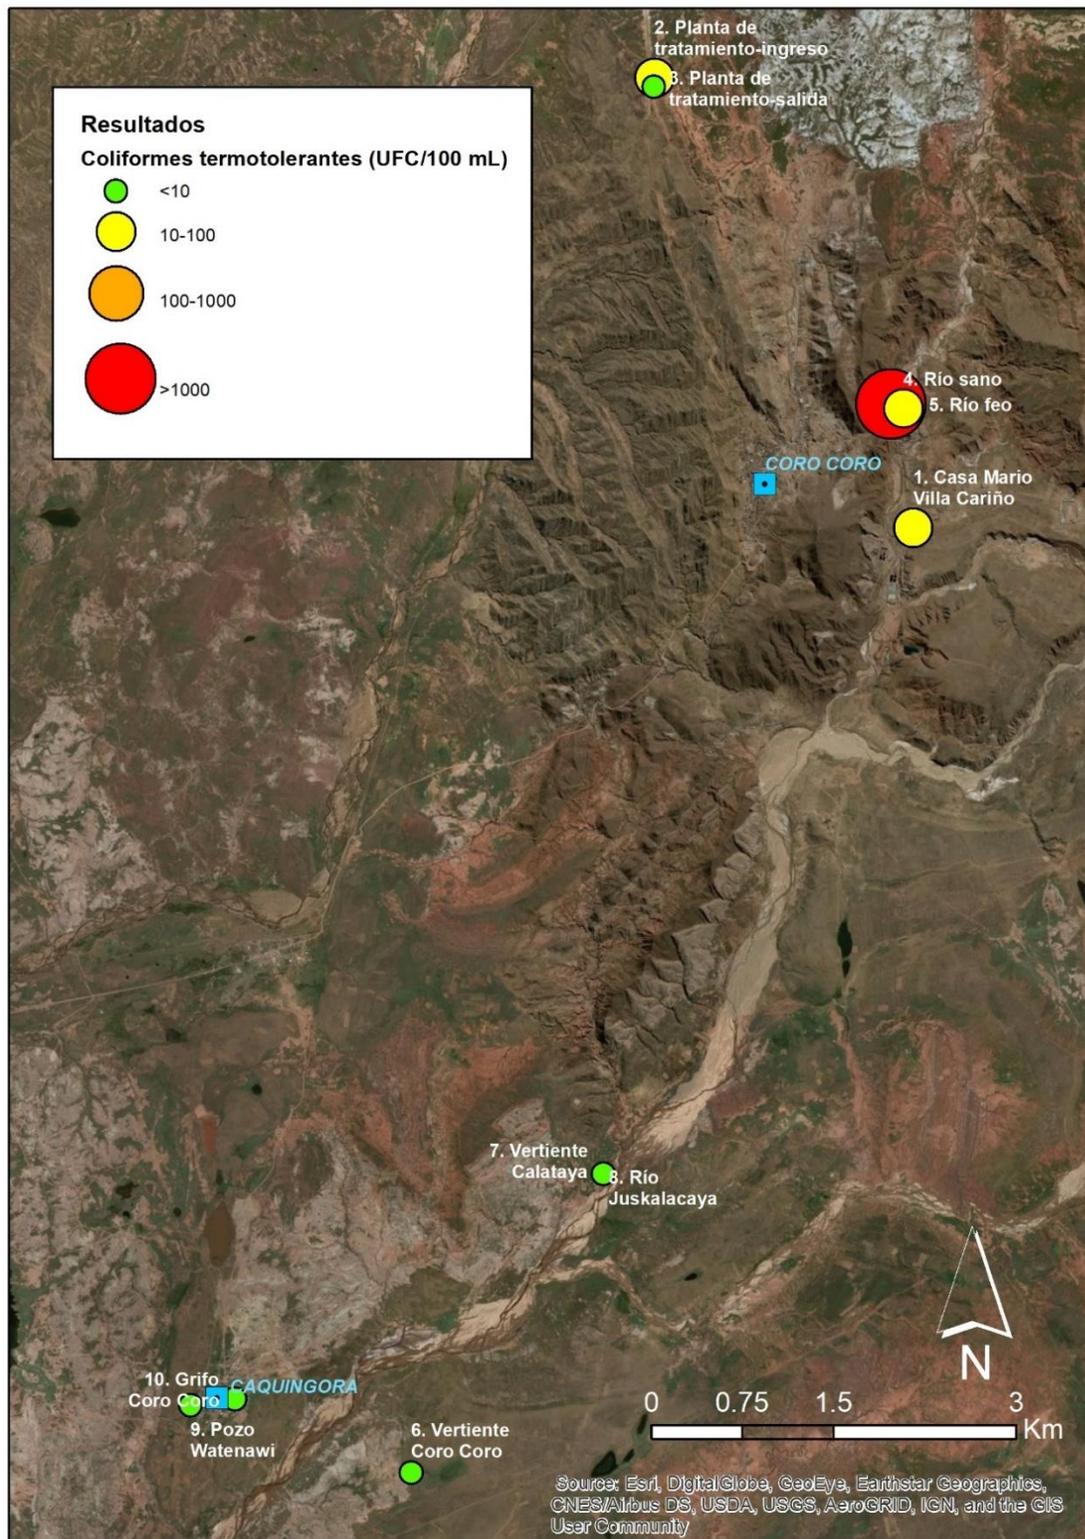
Los resultados de la inspección son incluidos en el siguiente cuadro y en el mapa abajo. Fotos de los resultados bacteriológicas también se incluyen abajo.

- **Las aguas de consumo humano de Coro Coro (puntos 1-3) se clasifican como “Contaminadas”** por ser entre 10-100 UFC/100 mL. Se nota que la planta de tratamiento del pueblo no realiza ningún tratamiento en realidad, ya que el agua entra y sale con la misma calidad bacteriológica. También, es evidente que hay muchas fugas y vulnerabilidades en la tubería misma ya que la contaminación aumenta entre el punto de salida de la planta (3) y el grifo que se analizó en el pueblo (1).

- **Las aguas de Caquingora, tanto las fuentes de consumo humano (puntos 6, 9, y 10) como la vertiente desprotegido (punto 7) se clasifican como “Calidad aceptable”**. La fuente principal de la comunidad de suministra la red de distribución incluso cumple con el NB 512. Esto significa que hay una buena protección de la fuente y que no hay muchas fugas u otros peligros de contaminación en el curso de la distribución del agua como se notaba en Coro Coro.
- Desafortunadamente, debido a limitaciones del tiempo, no fue posible medir las concentraciones de coliformes del río que pasa por Caquingora (punto 8). Sin embargo, es muy probable que este río también se clasifique “Contaminado” debido a las altas concentraciones de coliformes en el río aguas arriba.

- Otro indicador del estado deficiente de la red de tubería de Coro Coro es el aumento de la turbidez desde el punto de salida de la planta de tratamiento y el grifo. Sube desde 0.53 UNT (por debajo del límite) a 36.8 UNT (más de 7 veces por encima del límite). **Esto evidencia la presencia de muchas fugas en la tubería.**

- **Los ríos de Coro Coro no son aptos para consumo ni riego.** La conductividad eléctrica de los puntos 4 y 5 superan 6.000 y 4.000  $\mu\text{S}/\text{cm}$  respectivamente. Además de la contaminación bacteriológica, también tienen concentraciones elevada de sales. Esto puede ser a cause de procesos antropogénicos como la minería, agricultura, y aguas servidas en la cuenca, pero también a causa de escorrentía natural.

- 2. La municipalidad revise la red de tubería dentro del pueblo para la existencia de fugas y reemplace tubos dañados.**
- 3. La municipalidad priorice la recuperación de operación de la planta de agua de consumo humano y implemente un sistema de cloración para el pueblo de Coro Coro.**
- 4. En el corto plazo, los miembros de la comunidad deben realizar un tratamiento al nivel domiciliar del agua del grifo a través de hervir o desinfección con cloro.**
